## Analisis Pengaruh Degradasi Parameter Geoteknik akibat Air terhadap *Mining Recovery* di Pit 1 PT Bukit Asam Tbk

Vinaldo Wibowo<sup>1</sup>, Maulana Yusuf<sup>2</sup>, Taufik Toha<sup>3</sup>

<sup>1</sup> Jurusan Teknik Pertambangan, Universitas Sriwijaya

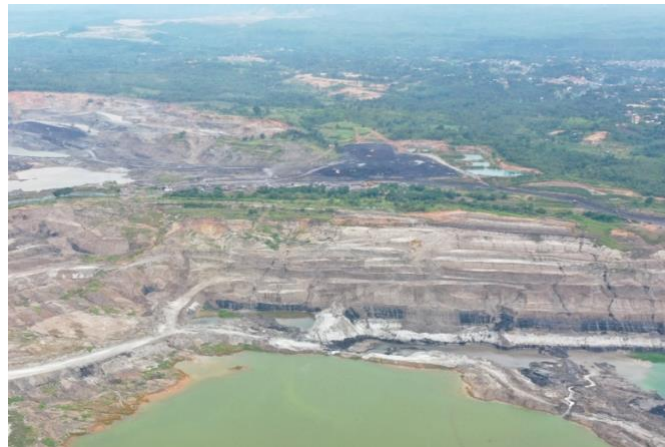
**Gambar 3. Deformasi Material di Pit 1**

Penelitian ini dilakukan dengan kegiatan pengamatan di di area lereng galian Pit 1 Timur PT Bukit Asam Tbk pada area highwall sisi selatan. Pada area pengamatan terjadi longsor dimana pada bagian atas area pengamatan terdapat kolam pengendapan lumpur (KPL) yang menyebabkan material jenuh air dan merubah material properties batuan (gambar 4.1).

Material di Pit 1 Timur yang terdampak longsor merupakan lapisan overburden seam A1, tidak terdapat top soil dan sub soil pada bagian permukaan karena material tersebut sudah digali pada proses pembuatan kolam pengendapan lumpur.

Berdasarkan hasil pengamatan di lapangan, ditemukan indikasi ketidakstabilan lereng berupa longsoran material bekas kolam pengendapan lumpur (KPL) pada elevasi RL+68. Posisi KPL yang berada di atas area galian aktif menjadi penyebab material menjadi jenuh air.

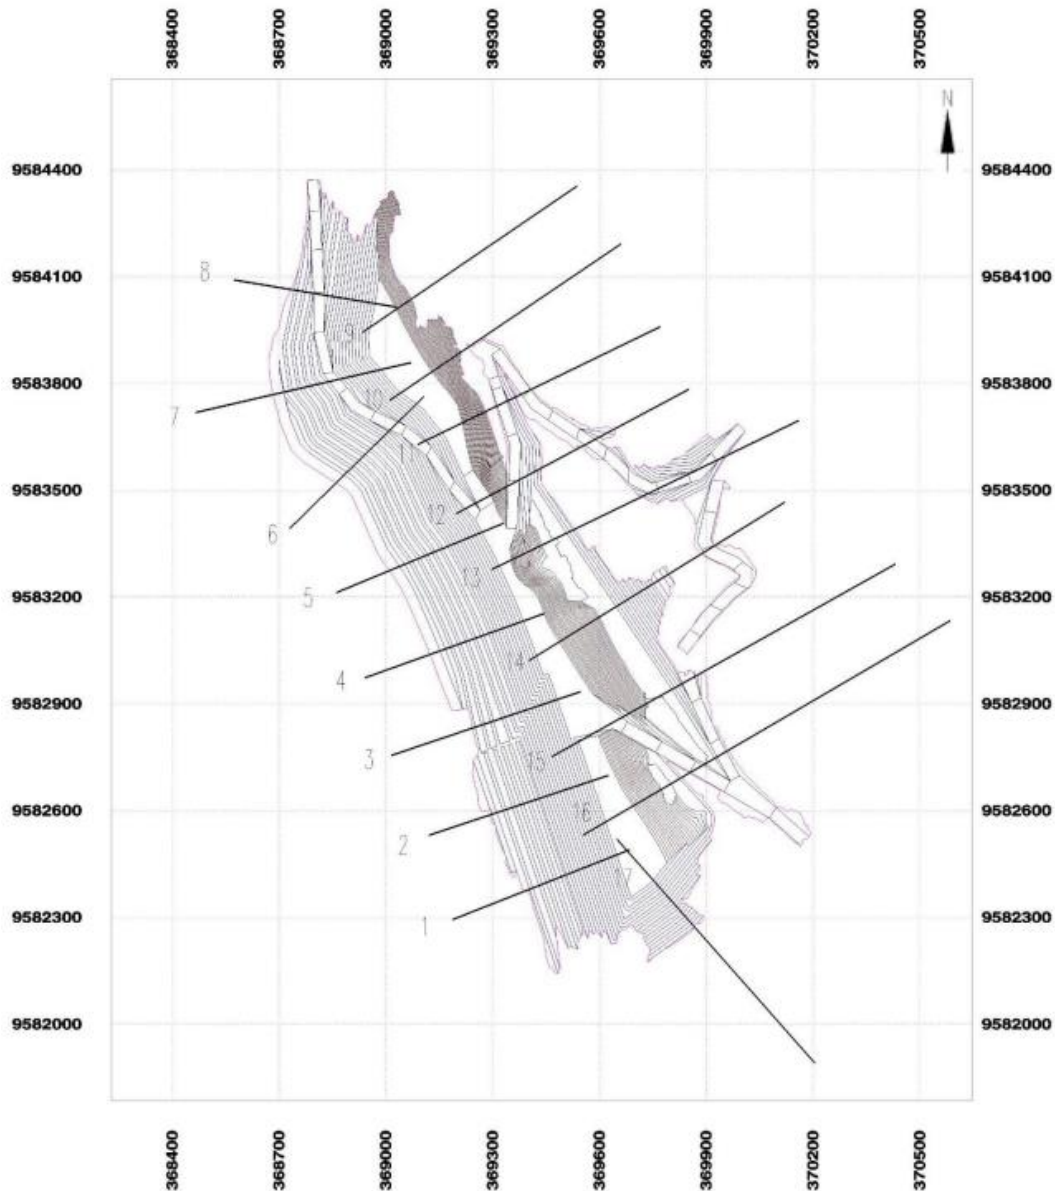
Gambar 4. Penampang Rencana Galian Pit 1

Analisis balik dilakukan pada penampang 1 1' dimana nilai parameter properties hasil analisis balik digunakan untuk mengetahui factor keamanan pada penampang 2 – 2' dan 3 – 3' (gambar 4). Nilai parameter properties lereng setelah dan sebelum dilakukan analisis balik dapat dilihat pada table 1.

Berdasarkan hasil analisis balik, pada masing – masing parameter properties dari sebelum terjadi longsor dan setelah terjadi longsor mengalami penurunan dimana penurunan nilai kohesi pada lereng galian sebesar 63% dan nilai sudut geser sebesar 32%.

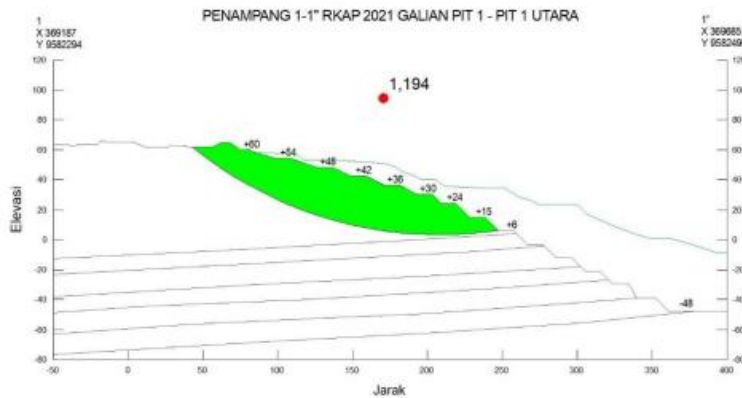
**Gambar 5. Penampang 1 – 1' Rencana Awal Lereng Galian Pit 1**

Bersasarkan nilai parameter properties setelah analisis balik, geometri lereng yang direncanakan pada penampang 1 – 1' sebesar 1.194 atau masuk dalam kategori riskan (gambar 5). Setelah dilakukan rekayasa didapatkan nilai faktor keamanan 1.329 atau masuk kategori aman. Rekayasa dilakukan dengan mengubah geometri galian dimana semua bench menggunakan tinggi 6m dan lebar 10m. Sudut kemiringan lereng dilakukan rekayasa pada 3 bench pertama menggunakan sudut 1:3, 3 bench selanjutnya menggunakan sudut 1:2 dan bench di bawahnya menggunakan sudut 1:1 (gambar 6)

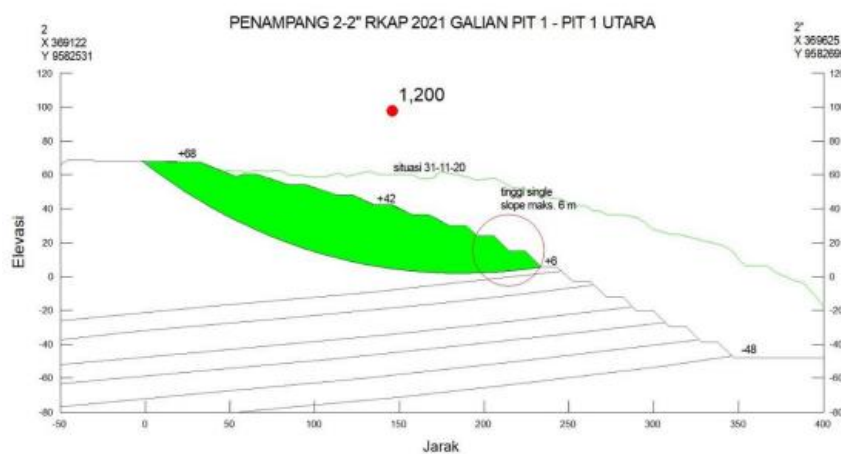
**Gambar 7. Penampang 2 – 2' Rencana Awal Lereng Galian Pit 1**

Pada Penampang 2 – 2', geometri lereng yang direncanakan memiliki nilai factor keamanan sebesar 1.2 atau masuk dalam kategori riskan (gambar 7). Geometri lereng direkayasa dengan parameter properties analisis balik. Hasil dari rekayasa nilai faktor keamanan didapat sebesar 1,254 atau masuk kategori aman. Rekayasa dilakukan dengan menggunakan tinggi bench 6m. sudut kemiringan lereng direkayasa pada 20 meter pertama dibuat dengan perbandingan 1:3, dilanjut dengan 30 meter menggunakan 1:2, dan sisanya menggunakan perbandingan 1:1. (gambar 8).

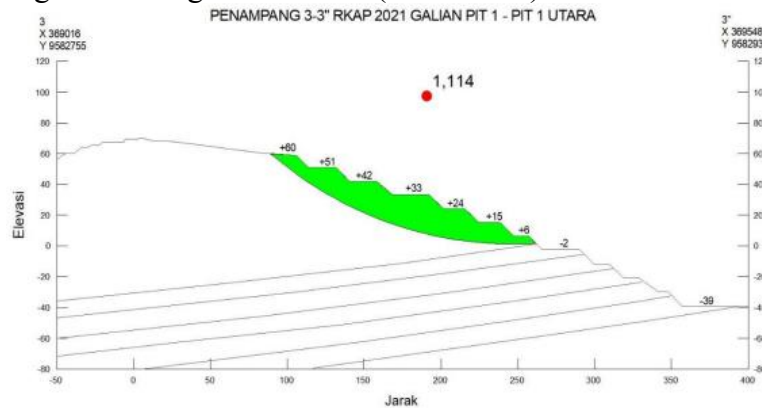
**Gambar 9. Penampang 3 – 3’ Rencana Awal Lereng Galian Pit 1**

Rekayasa geometri lereng juga dilakukan pada penampang 3 – 3’ karena dengan menggunakan parameter properties analisis balik pada rencana galian awal, didapatkan nilai faktor keamanan sebesar 1,114 atau masuk dalam kategori riskan (Gambar 9). Rekayasa dilakukan sama seperti pada penampang 1 – 1’ dan penampang 2 – 2’ dimana pada 3 bench pertama dilakukan penggalian dengan perbandingan kemiringan 1:3 kemudian dilanjut 3 bench berikutnya dengan perbandingan kemiringan 1:2 dan selanjutnya dilakukan penggalian dengan kemiringan bench 1:1 (Gambar 10).
