## Analisis Pengaruh Degradasi Parameter Geoteknik akibat Air terhadap *Mining Recovery* di Pit 1 PT Bukit Asam Tbk

Vinaldo Wibowo<sup>1</sup>, Maulana Yusuf<sup>2</sup>, Taufik Toha<sup>3</sup>

<sup>1</sup> Jurusan Teknik Pertambangan, Universitas Sriwijaya

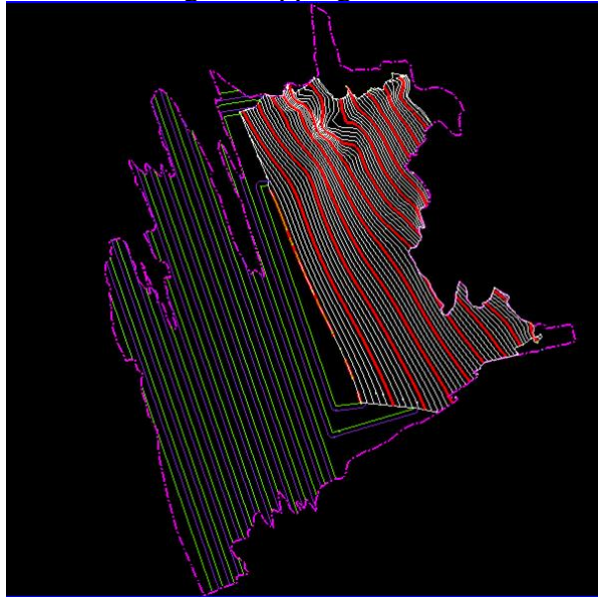
**Gambar 11. Rencana Awal Lereng Galian Pit 1**

Perubahan parameter properties pada lereng galian Pit 1 menyebabkan perubahan geometri penggalian. Semakin besar geometri lereng maka perolehan batubara pada area galian tersebut akan cenderung semakin besar (Azizi M.A. 2018). Yang terjadi di lereng galian pit 1, geometri yang dihasilkan semakin kecil karena sudut lereng yang dibuat semakin landau sehingga akan mengurangi perolehan batubara, apabila dilakukan penambangan maka

perolehan batubara pada lokasi tersebut sebesar 4.750.000 ton dengan volume overburden 10.375.000 BCM dan stripping ratio 1:2,18. Sedangkan pada rencana lereng galian Pit 1 menggunakan parameter yang didapat dari analisis balik (Gambar 4.11), didapat perubahan mining recovery dimana batubara yang diperoleh sebesar 1.820.000 ton dan volume overburden sebesar 2.920.000 BCM dengan stripping ratio 1:1,60.

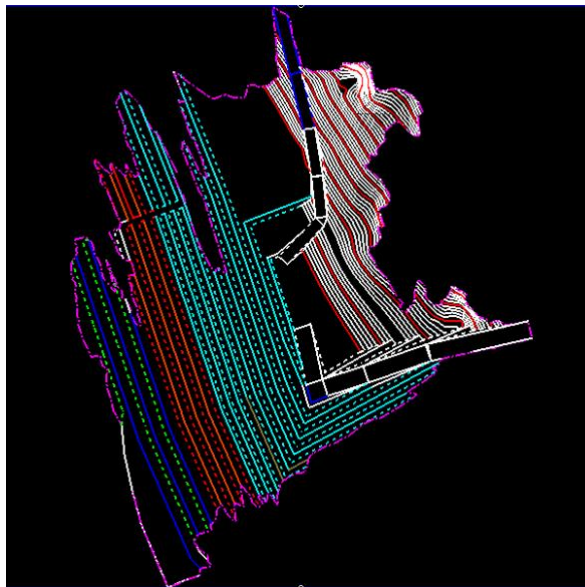
**Gambar 12. Perubahan Rencana Lereng Galian Pit 1**

Penurunan mining recovery akibat perubahan parameter properties adalah sebesar 61,7% dimana batubara yang tidak dapat digali akibat perubahan geometri lereng adalah sebesar 2.930.000 ton

2. Degradasi parameter geoteknik pada lereng galian Pit 1 menyebabkan penurunan mining recovery sebesar 61,7% dimana rencana lereng galian awal Pit 1 diperoleh batubara sebesar 4.750.000 ton dan pada perubahan rencana lereng galian Pit 1 diperoleh batubara sebesar 2.820.000 ton.
